COMPANHIA DE HABITAÇÃO E
DESENVOLVIMENTO URBANO –
CEHAB/RN

PARECER TÉCNICO DE VISTORIA – DO IMÓVEL DA SETHAS/ RN

Natal, 28 de fevereiro de 2020.

Em atendimento ao Despacho do Diretor Presidente da CEHAB/RN de onze de fevereiro de 2020 com relação ao Processo nº 01110023.004390/2019-81 nomeando o Engenheiro Civil Antônio Carlos Soares da Costa, para elaborar relatório das condições do imóvel, localizado no Município de Caicó/RN, sito a à Rua João Diniz, 1326, Bairro Paraíba, Cidade de Caicó/RN.

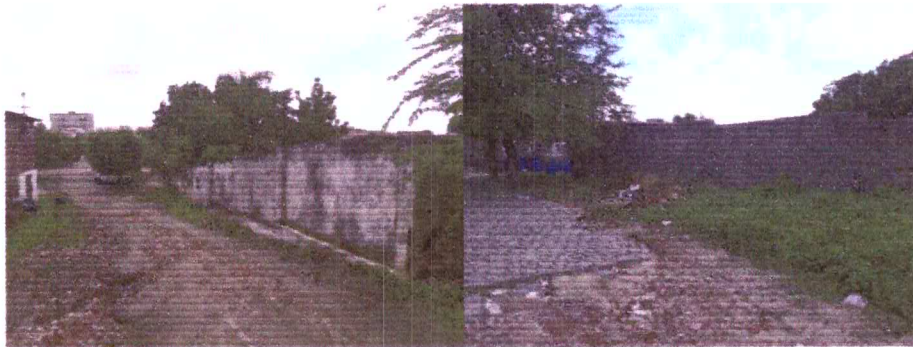
VISTA DO MURO EXTERNO FOTO 1 - 2

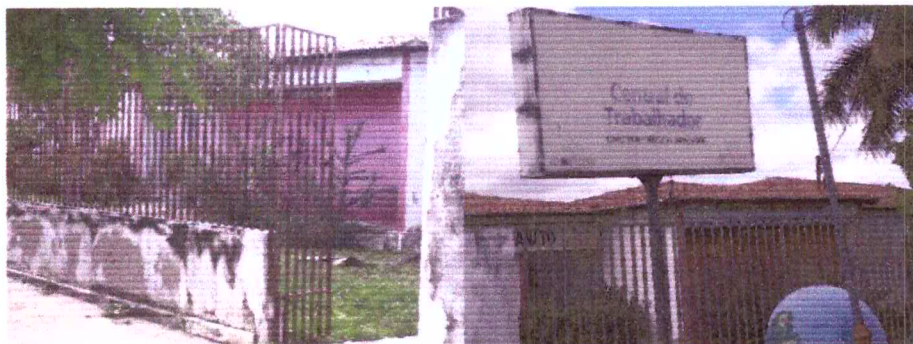
FACHADA FRONTAL FOTO 3 - 4

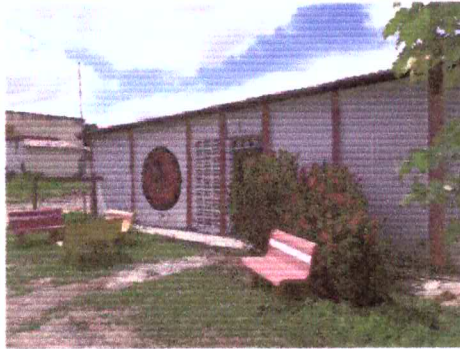
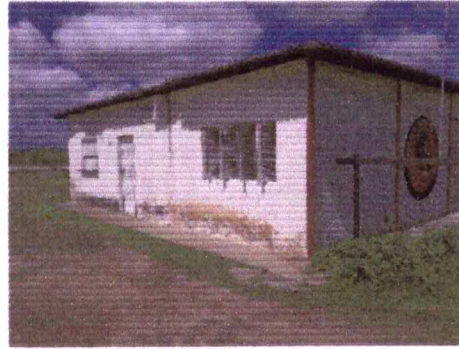
FACHADA DO IMÓVEL ONDE FUNCIONA O PROGRAMA DE BOMBEIROS MIRINS
FOTO 5 - 6

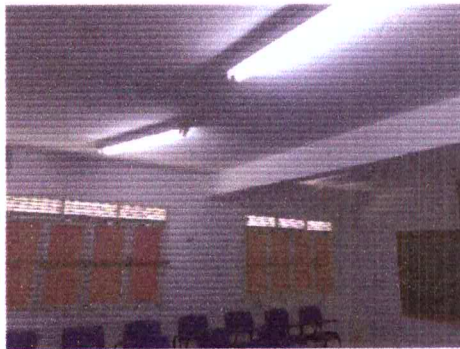
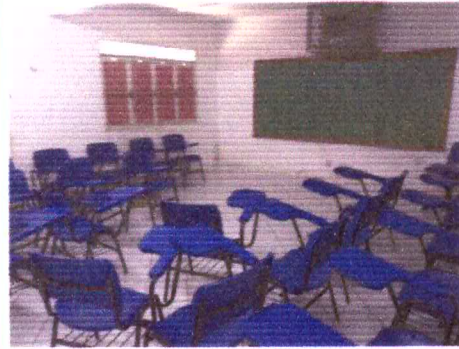
FOTO 7 - 8

Após a verificação das anomalias encontradas e visando atender as questões de segurança, **entendemos que as edificações não têm a mínima condição de funcionalidade com exceção da área utilizada pelo grupo de bombeiros mirins conforme as fotos 7 – 8 – 9 – 10, mesmo assim necessita de alguns reparos nas esquadrias e retelhamento devido as infiltrações aparente no forro gesso, retoques e pintura em geral.**

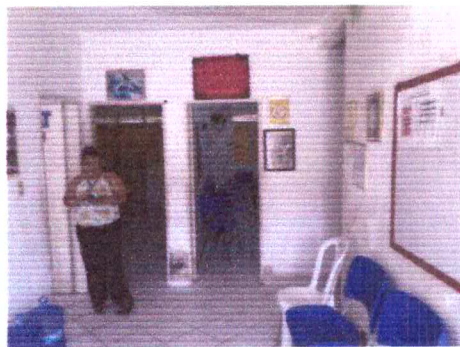
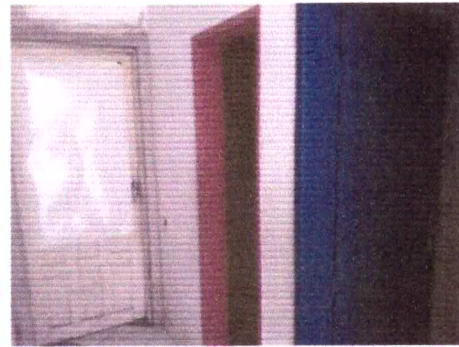
SALAS DE AULAS DOS BOMBEIROS MIRINS
FOTOS 9 - 10

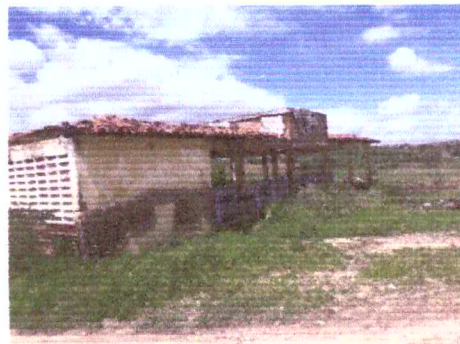
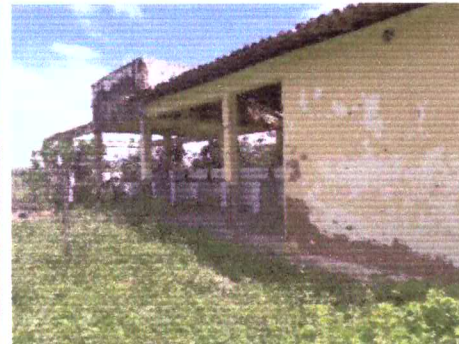
LAVANDERIA FOTO 11 - 12

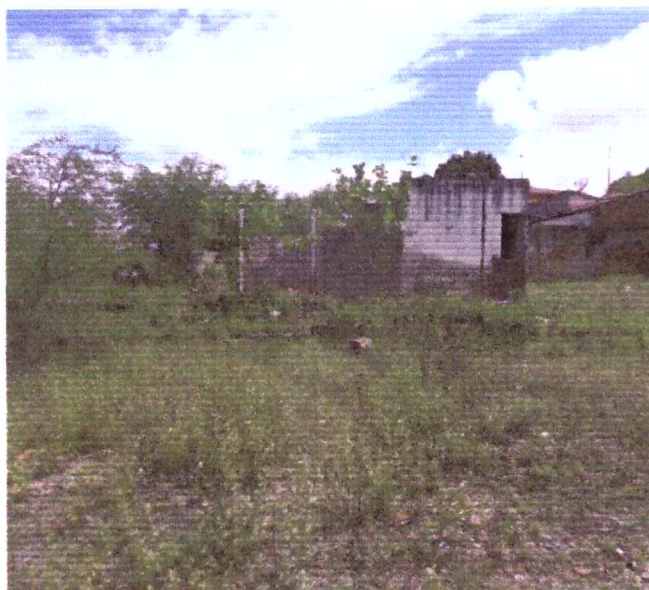
Trata-se de um terreno com 20.000 m² de área, constituídos por edificações formada por várias salas para atendimento ao público, quadra de esporte, lavanderia e outro não deu para identificar sua funcionalidade por se encontrar totalmente danificado conforme foto 1 .

IMÓVEL DANIFICADO FOTO 13

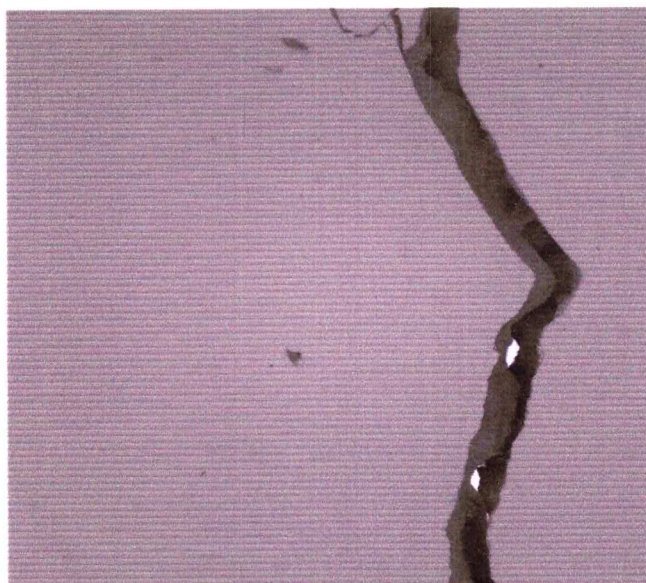
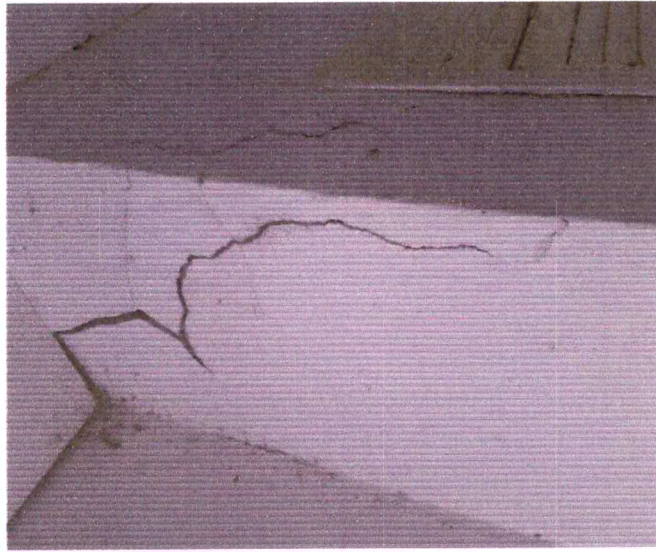
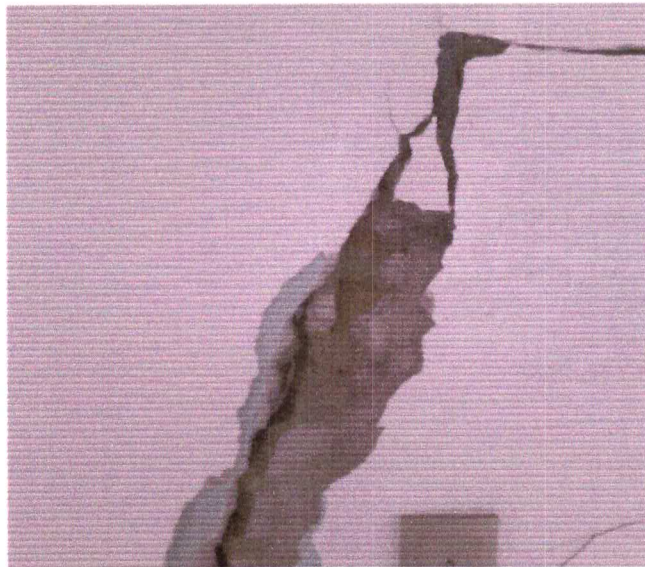
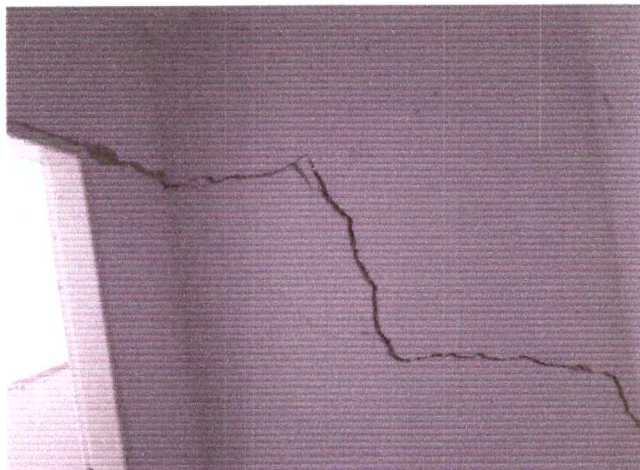
VÁRIOS TIPOS DE RACHADURAS

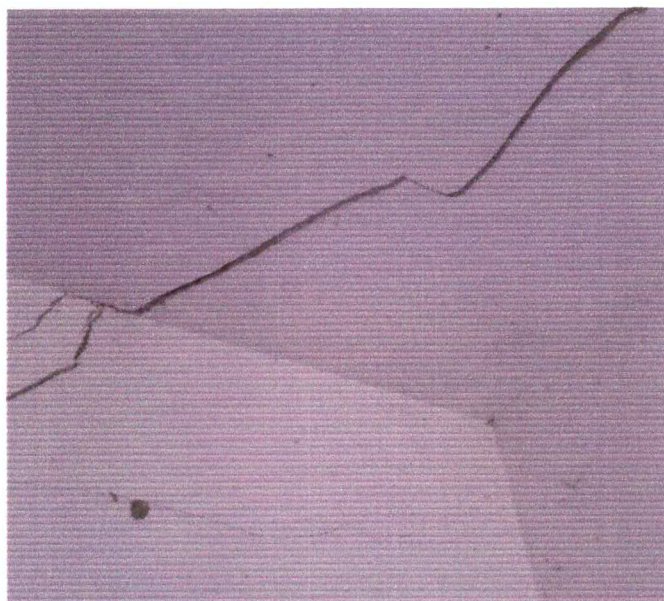
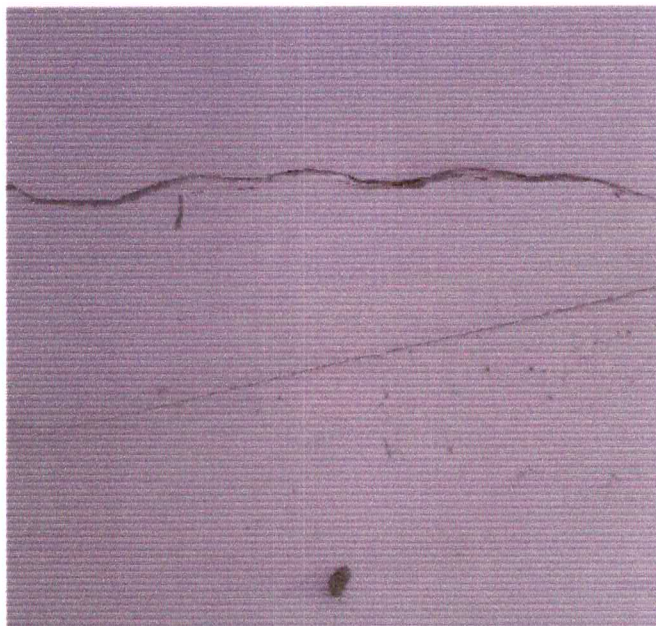
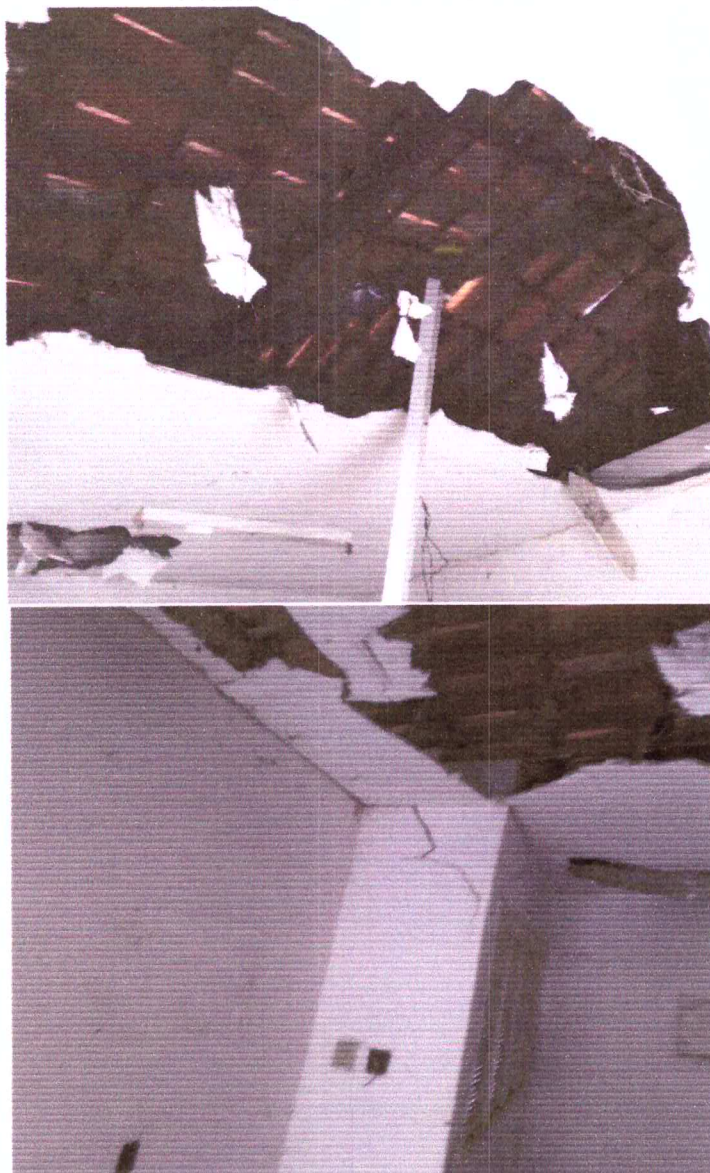
FORRO DE GESSO DANIFICADO
